Concertation autour du devenir du site du

14 avenue du

Maréchal Lyautey

**Étape n°3: Ateliers**

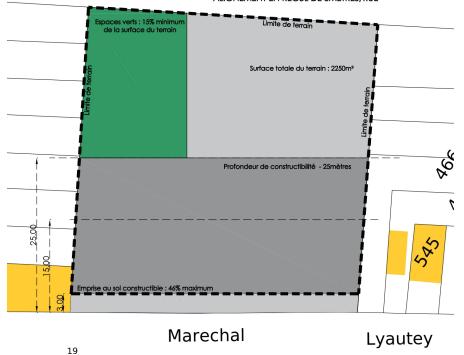
#### DOCUMENT DE TRAVAIL SELON IMPLANTATION MAXIMALE PERMISE AU PLU ALIGNEMENT EN RECUL DE 3METRES/RUE

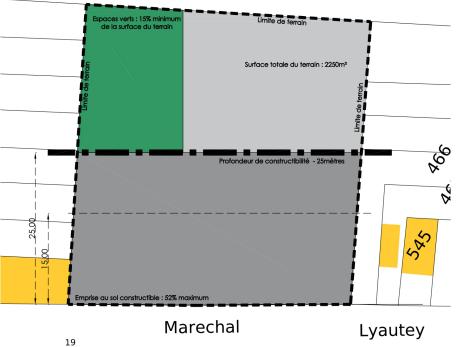
#### DOCUMENT DE TRAVAIL SELON IMPLANTATION MAXIMALE PERMISE AU PLU ALIGNEMENT A LA LIMITE RUE

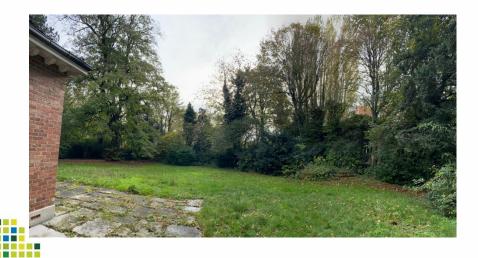
#### Biodiversité du site

- Biodiversité faible avec 55%
   des arbres sont des thuyas
- 16 genres/espèces différents

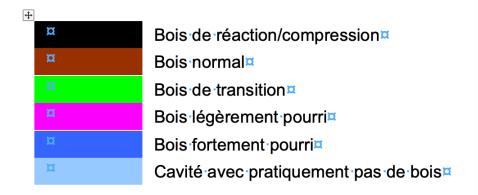
Diagnostic approfondi sur les arbres de gros gabarit notamment sur le hêtre et le tilleul avec sondage au tomographe à ondes sonores

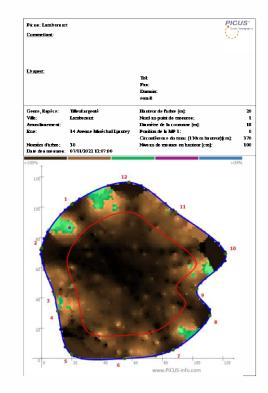
#### Diagnostic approfondi sur le tilleul

Conservation et mise en place d'un périmètre de protection durant les travaux idem pour les pins noirs n°34, 35 et l'érable n°33

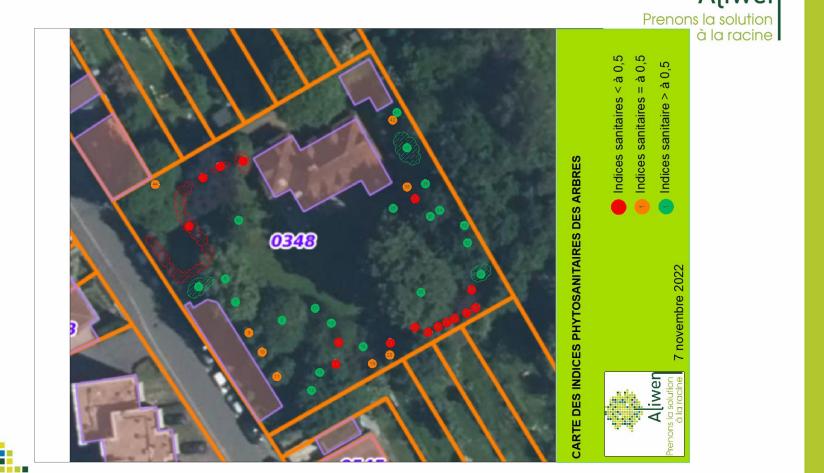
#### Indice sanitaire des arbres
